Bajo Bravo Rio Grande Valley

Actualidad territorial de ambos lados del bajo río Bravo/Grande (Tamaulipas-Texas)

Uso y gestión de las calicheras en Reynosa

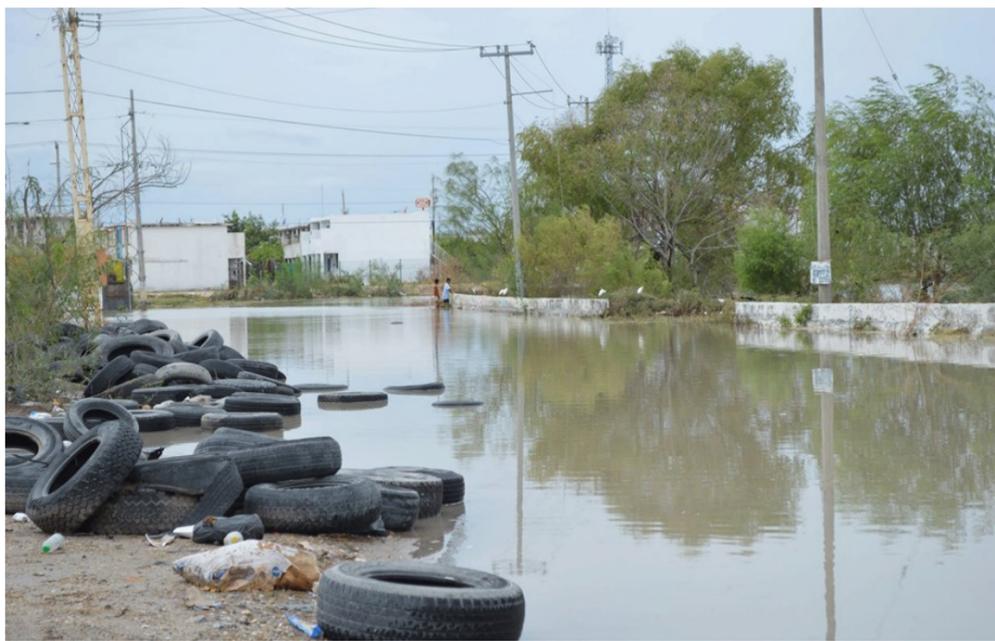
Acumulación de llantas en una calichera de la colonia Balcones de Alcalá
Fuente: [Hora Cero](#)

Existen 3 riesgos principales para la población aledaña: 1) a causa de los vertidos y los residuos, las calicheras se han convertido en focos de infección; 2) por falta de desagüe y a causa de la colmatación ha aumentado el riesgo de desborde de las calicheras y, por lo tanto, de inundación de las colonias; y 3) dado la proliferación de mosquitos en las aguas estancadas, ha aumentado el contagio de enfermedades transmitidas por aquéllos (dengue, zika, etc.).

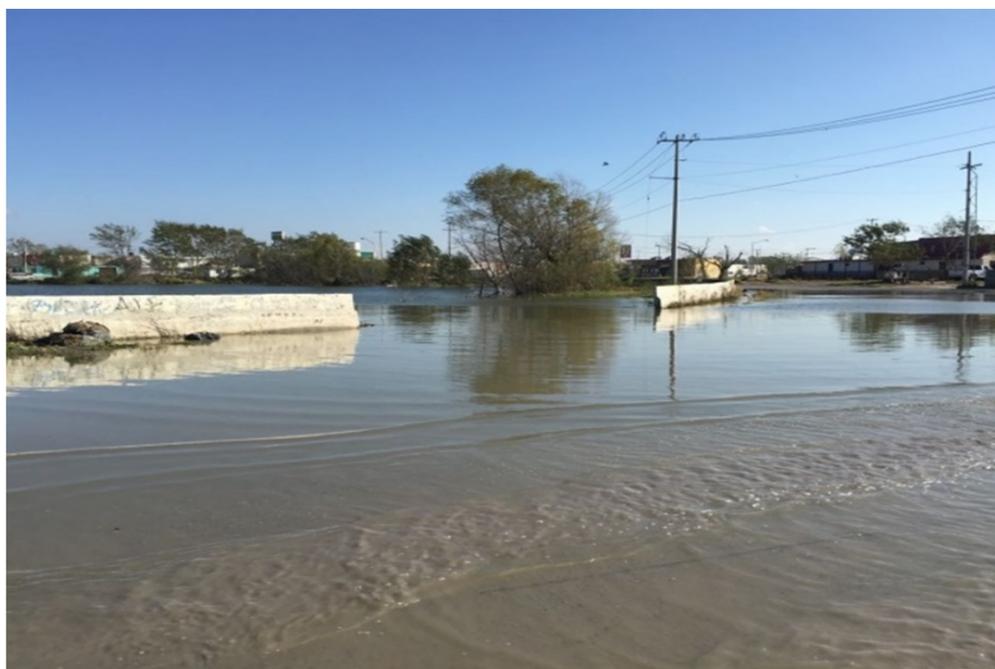
Calichera desbordada en la colonia Balcones de Alcalá (enero 2017)
Fuente: [El Mañana](#)

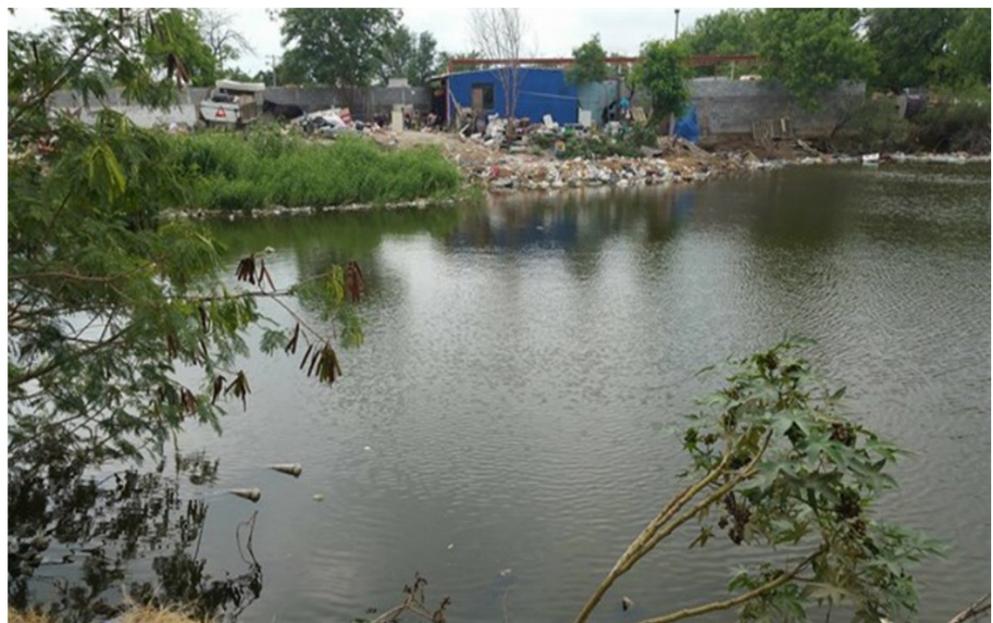
Relleno y construcción de casas en la calichera de la colonia Pedro J. Méndez
Fuente: [El Pensador](#)

Un ejemplo es la calichera ubicada en la colonia Pedro J. Méndez. Originalmente este lugar formaba parte del ejido El Banco, donde hace 20-30 años los ejidatarios vendieron los terrenos para la construcción de viviendas. La calichera mide cerca de 525 m. en su parte más ancha y tiene una profundidad máxima de 15 m. Por los continuos vertidos de aguas residuales el estanque se fue volviendo insalubre; también se utiliza como basurero clandestino (residuos domésticos, animales muertos, muebles, llantas, etc.). Asimismo, desde hace unos 10 años algunos colonos en el lado sur de la calichera empezaron a colmatarla con escombros para ampliar sus propiedades (algunos ya han ganado más de 100m²). Otro grupo de colonos solicitó, de momento infructuosamente, que se descara y rellenara para construir un gran parque o plaza.
